CHIARA BASAGNI

LA CHIESA
DI SAN PIETRO AL CALCIONE
DI LUCIGNANO

ANALISI CHIMICHE

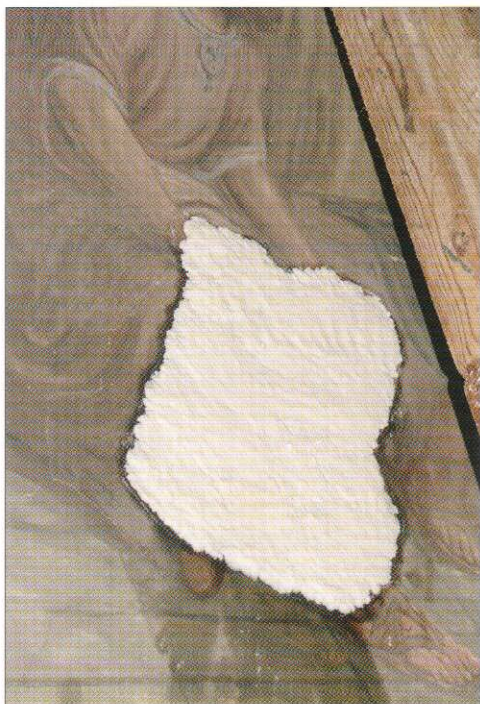
Fig. 92 - *Lavanda dei piedi* (part.). Impacco con acqua satura di carbonato d'ammonio supportata da polpa di cellulosa, tenuto a contatto dieci minuti.

Le prove preliminari di pulitura sono consistite in due impacchi, preparati pressappoco come sopra descritto, tenuti a contatto con la superficie pittorica rispettivamente dieci minuti e trenta minuti.

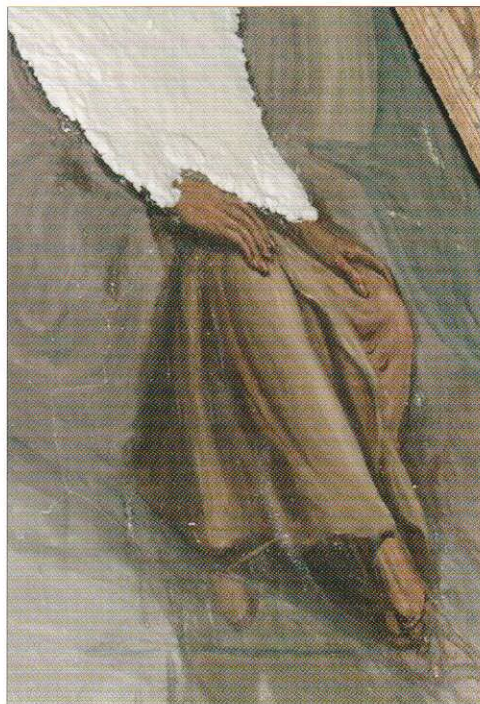
Fig. 93 - *Lavanda dei piedi* (part.). Impacco con acqua satura di carbonato d'ammonio supportata da polpa di cellulosa, tenuto a contatto trenta minuti. L'immagine mostra anche il risultato del primo impacco, che si è limitato a portare via solo una parte di sporco; la superficie infatti appare ancora sorda e opaca.

L'esecuzione, a mio avviso, è stata molta sbrigativa e sommaria; benché la pellicola pittorica, nel punto in cui sono stati posti gli impacchi, sia piuttosto sana e compatta, nulla giustifica l'omissione dell'interposizione della carta giapponese tra il dipinto e la polpa di cellulosa, anche in considerazione della evidente scabrosità dell'intonaco pittorico. Ciò ha procurato la colatura dell'acqua satura di carbona-

to d'ammonio, contenuta in eccesso nel supportante, lungo tutta la parete sottostante al particolare «pulito».

Apparentemente questa cosa non pare avere conseguenze: una volta riasciugatosi l'intonaco, si ignora che il carbonato d'ammonio contenuto nell'acqua e da essa veicolato nella struttura muraria, potrebbe continuare la sua azione al di fuori di ogni controllo.

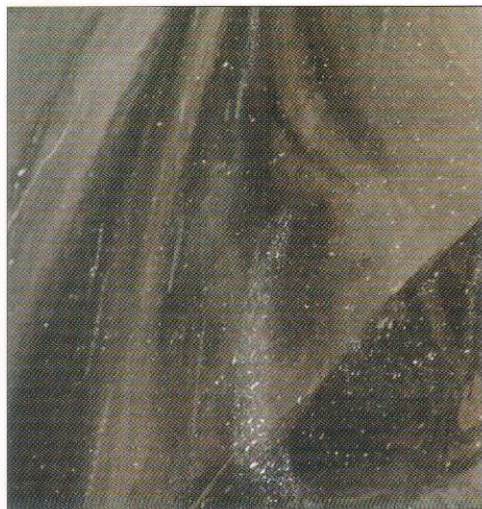
Fig. 94 - Particolare della superficie pittorica trattata con l'impacco tenuto a contatto dieci minuti e rimosso con spatola, spugna e spazzolino. È evidente anche in questa immagine, ottenuta mediante fotografia a una discreta distanza, l'adesione delle fibre di polpa di cellulosa all'intonaco.

In questo caso, purtroppo, la leggerezza di conduzione dell'operatore ha provocato danni alla pittura: la rimozione sommaria con una spatola e lo sfregamento successivo con spugna e spazzolino hanno prodotto una diffusa adesione delle fibre di polpa di cellulosa alla irregolare superficie pittorica⁸⁹.

La rimozione degli impacchi è avvenuta in modo altrettanto veloce e approssimativo; normalmente la stessa carta giapponese che avrebbe assorbito le quantità in eccesso di liquido presente nel supportante, evitando o riducendo le colature, avrebbe anche favorito la rimozione della polpa di cellulosa, impedendo che il materiale fibroso penetrasse nell'intonaco.

89 Durante la rimozione dell'impacco parte della polpa di cellulosa è caduta sul bordo superiore del confessionale posto al di sotto del riquadro pittorico su cui era in atto la pulitura;
